Report No. 202306-02

# 석면조사 결과서(8차)

## (수택E구역 주택재개발정비사업)

2023. 06.

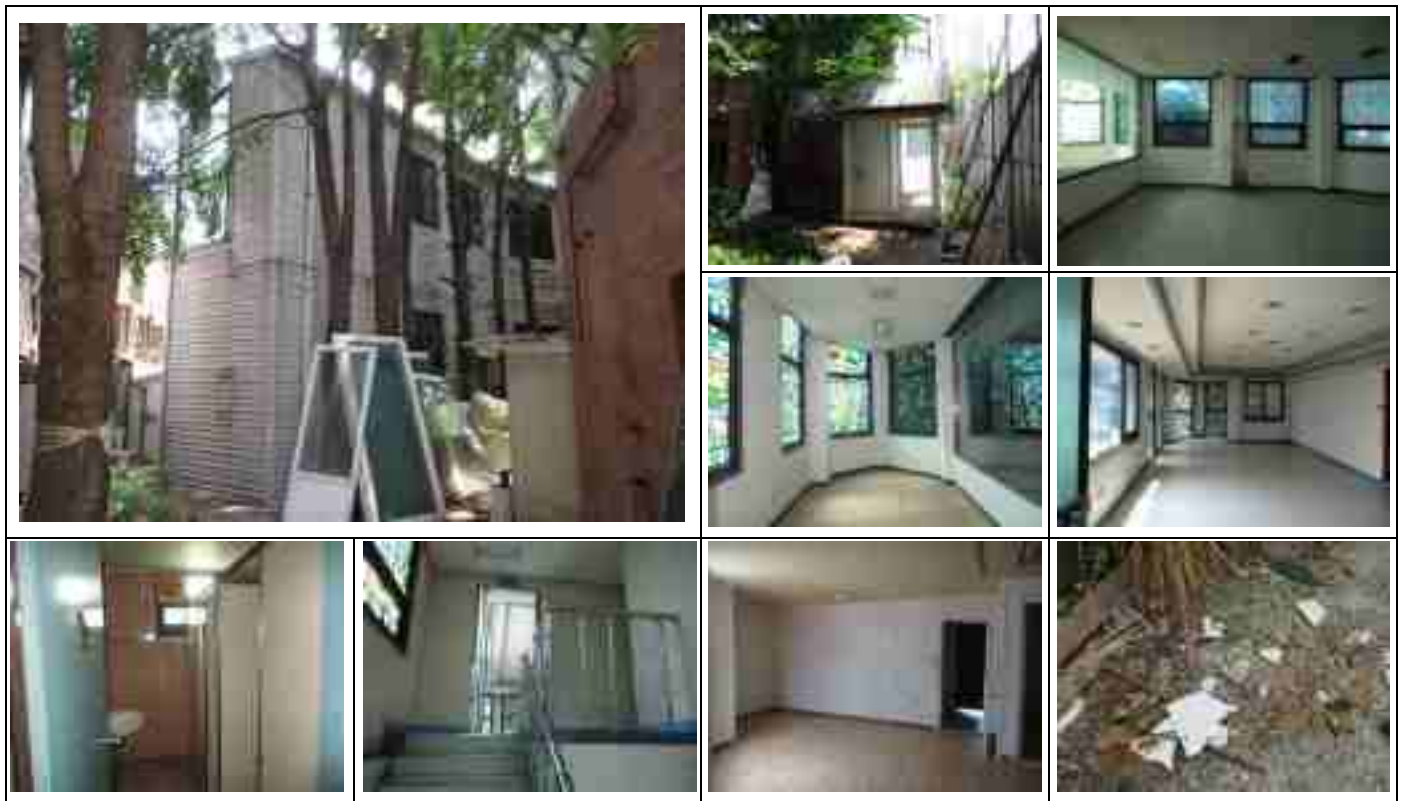
### 가. 건축물 및 세부사진

| 동명(설비명) | | 경기도 구리시 수택동 313번지 | | |
|---|---|---|---|---|
| HA-3 | 1층 예배실 천장 텍스 | 1(M313000-3) | Y(백석면, 3%) | 195.36m <sup>2</sup> |
| HA-6 | 2층 복도 천장 텍스 | 1(M313000-6) | Y(백석면, 3%) | 16.96m <sup>2</sup> |
| - | 1층 외부 적재 및 잔재 텍스 | - | - | 0.18m <sup>2</sup> |

- 본 조사는 석면해체·제거를 위해 육안조사 및 시료채취, 시료분석으로 조사를 실시함.
- 본 조사는 석면해체·제거를 위해 시행하였으며 그 외 다른 용도로 사용을 금합니다.
- 석면해체·제거 작업 과정이나 건축물 철거 과정에서 추가로 석면함유자재 물량을 발견 시 석면해체 제거 작업을 중지하고, 석면조사를 실시한 후 석면해체·제거 작업 및 건축물 철거작업을 적법한 절차에 따라 진행하여야 함.
- 산출된 석면함유물질 면적은 조사 시 도면 및 실측에 의해서 육안 확인된 물량으로 파손여부, 잔재, 겹침, 매립, 조사 후 폐기물 투기, 적재, 해체 전 확인불가, 육안 확인 불가 등에 의해 또는 조사자에 따라 차이가 있을 수 있습니다.
- 금회 석면조사는 조사일 당시의 상황에서 실시된 조사이며, 조사일 이후 외적인 이유(불법 투기, 적재, 파손, 작업 등)로 차이가 있을 수 있습니다.

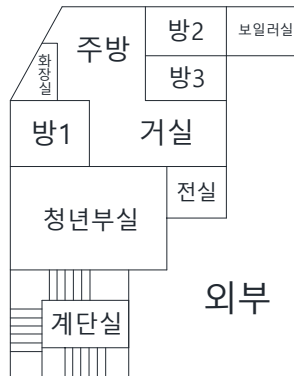
\*본 석면지도는 '석면함유 건축자재 및 석면함유 시료'에 한하여 표기하였음.

\*석면함유 건축자재 없음

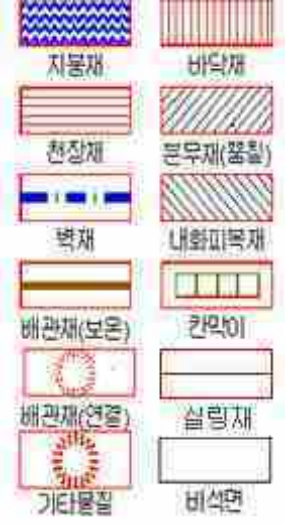
| | | | | | | | | | | 건축자재 |
|---|---|---|---|---|---|---|---|---|---|---|
| <div> <div> <div>M281063-3</div> <div> <div>적재<br/>(창고)</div> <div>텍스<br/>(백석면, 3%)</div> </div> </div> <div>창고</div> <div>텍스(적재 및 잔재)<br/>0.90m<sup>2</sup></div> <div>계단실2</div> <div>계단실1</div> </div> <div>[지하1층]</div> | | | | | | | | | | |

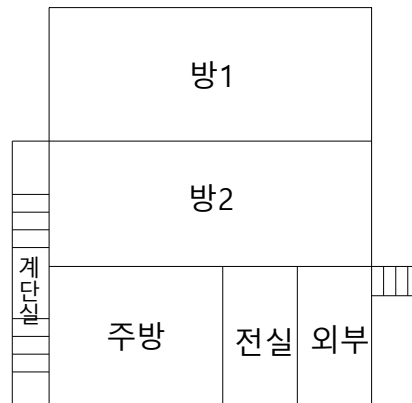
\*본 석면지도는 '석면함유 건축자재 및 석면함유 시료'에 한하여 표기하였음.

\*석면함유 건축자재 없음

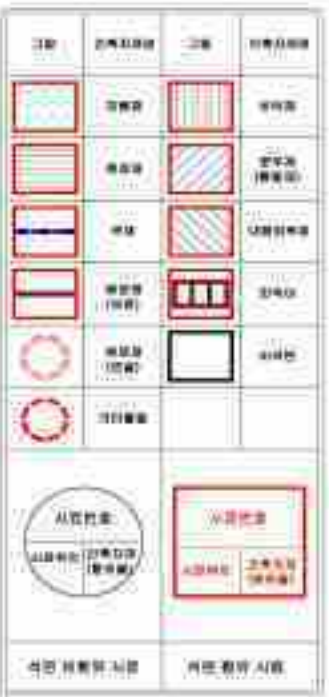
| 시료<br>번호 | 시료채취<br>위치 | 건축<br>자재 | 동일물질<br>구역 | 면적(㎡) | 석면<br>종류 | 석면<br>함유량<br>(%) | 위해성<br>평가점수 | 위해성<br>등급 | 관리방안 |
|---|---|---|---|---|---|---|---|---|---|
| GA-01 | 배관 | 개스킷 | - | 0.12 | 백석면 | 20 | - | - | *비산성과 손상이 동시에 있는 경우 손상에 대한보수<br>*석면함유 건축자재 또는 설비에 대한 지속적인 유지관리<br>*석면함유 건축자재 또는 설비가 손상되었을 경우 즉시 보수<br>*석면함유 건축자재를 인위적으로 손상시키지 않도록 함<br>*전기공사, 배관공사 등 건축물 유지·보수 공사 시 석면함유 설비 또는 자재가 훼손되어 석면이 비산되지 않도록 작업수행 |

건축물 유지보수 공사(전기 공사, 배관 공사 등) 시 석면함유 설비 또는 자재가 훼손되어 석면이 비산되지 않도록 작업을 수행하고 석면함유 건축자재의 손상 시 즉각적인 보수 작업을 실시하여야 한다.

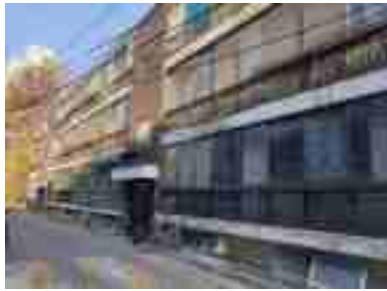
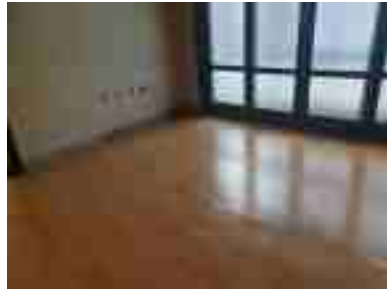
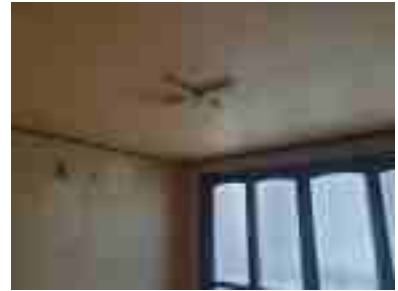
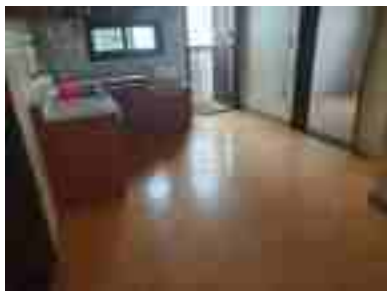
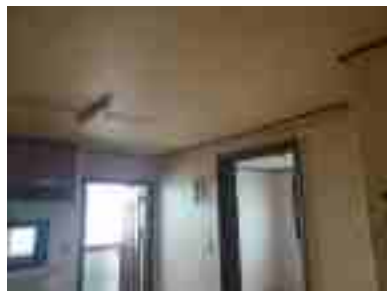
첨부 1. 균질부분 및 채취시료 등 관련 사진

수택동 355-1

| 접수일 | 2021. 11. 17 | 분석일 | 2021. 11. 17 | | |
|---|---|---|---|---|---|
| 수택-GA-01 | 355-1번지 외부 배관 | 개스킷 | 셀룰로즈 등 | 백석면 20% | 석면검출 |

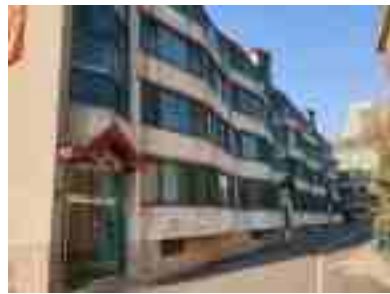
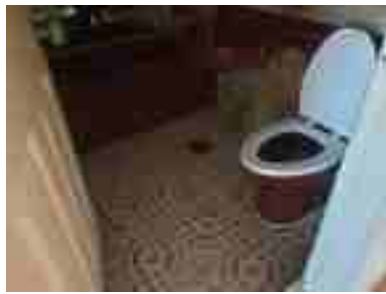
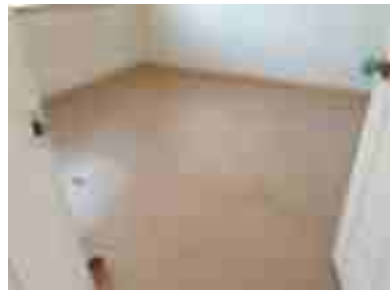
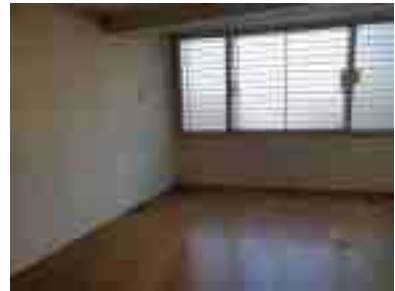
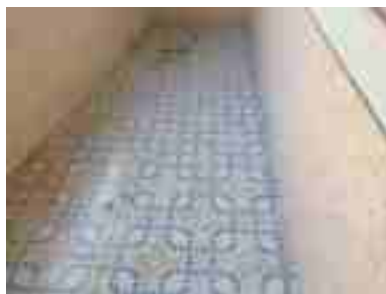
첨부 1. 균질부분 및 채취시료 등 관련 사진

수택동 355-8

건축물 유지보수 공사(전기 공사, 배관 공사 등) 시 석면함유 설비 또는 자재가 훼손되어 석면이 비산되지 않도록 작업을 수행하고 석면함유 건축자재의 손상 시 즉각적인 보수 작업을 실시하여야 한다.

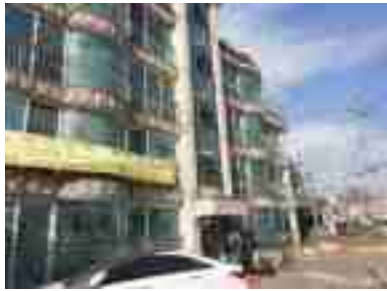
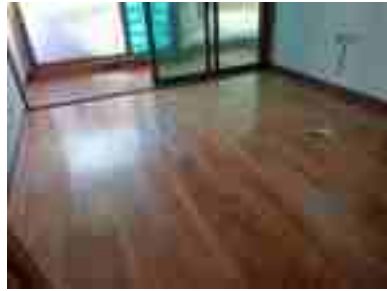
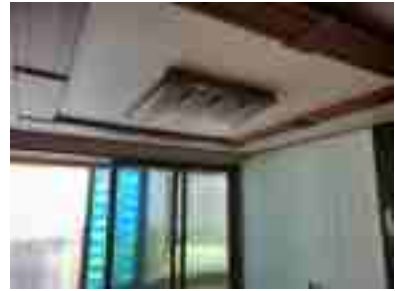
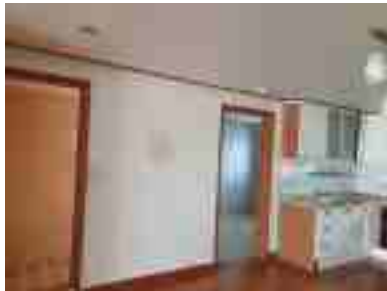
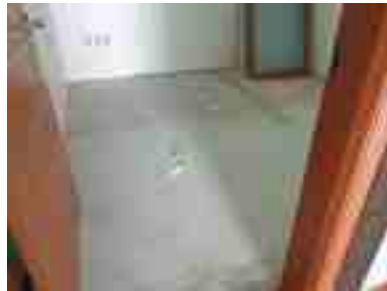
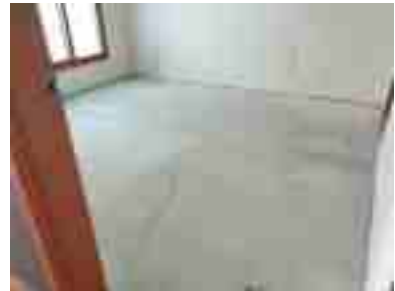
수택동 355-17

| 접수일 | 2021. 11. 18 | 분석일 | 2021. 11. 18 | | |
|---|---|---|---|---|---|
| 수택-GA-01 | 355-17번지 외부 배관 | 개스킷 | 셀룰로즈 등 | 백석면 20% | 석면검출 |

건축물 유지보수 공사(전기 공사, 배관 공사 등) 시 석면함유 설비 또는 자재가 훼손되어 석면이 비산되지 않도록 작업을 수행하고 석면함유 건축자재의 손상 시 즉각적인 보수 작업을 실시하여야 한다.

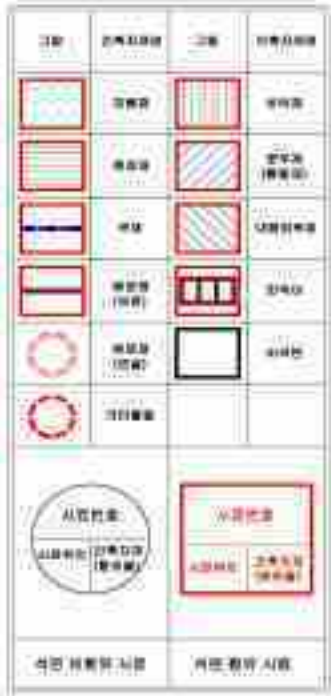
| <div><div><div>수택-GA-01</div><div>배관개스킷백석면(20%)</div></div><div><div>입구</div><div></div></div><div>1F</div></div> | | | | | | | | | | <div><div><div>그림</div><div>시료채취위치</div><div>그림</div><div>시료분석도면</div></div><div><div></div><div><div>시료번호</div><div>시료채취위치</div><div>시료분석도면</div><div>시료번호</div><div>시료채취위치</div><div>시료분석도면</div></div><div><div>석면 분석도면</div><div>석면 분석도면</div></div></div></div> | |
| GA-01 | 배관 | 개스킷 | - | 0.04 | 백석면 | 20 | - | - | *비산성과 손상이 동시에 있는 경우 손상에 대한보수<br>*석면함유 건축자재 또는 설비에 대한 지속적인 유지관리<br>*석면함유 건축자재 또는 설비가 손상되었을 경우 즉시 보수<br>*석면함유 건축자재를 인위적으로 손상시키지 않도록 함<br>*전기공사, 배관공사 등 건축물 유지·보수 공사 시 석면함유 설비 또는 자재가 훼손되어 석면이 비산되지 않도록 작업수행 | | |

건축물 유지보수 공사(전기 공사, 배관 공사 등) 시 석면함유 설비 또는 자재가 훼손되어 석면이 비산되지 않도록 작업을 수행하고 석면함유 건축자재의 손상 시 즉각적인 보수 작업을 실시하여야 한다.

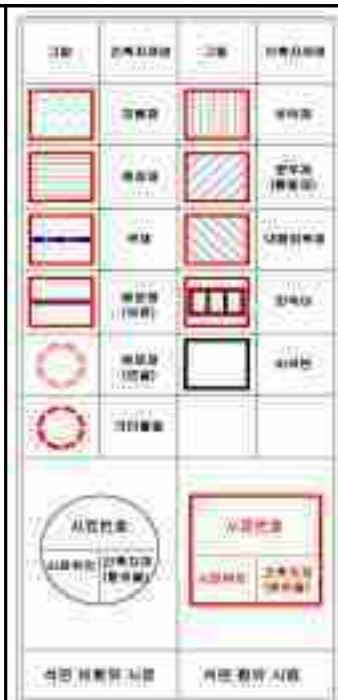
| <p style="text-align: center;">1F</p> | | | | | | | | | | |
|---|---|---|---|---|---|---|---|---|---|---|
| GA-01 | 배관 | 개스킷 | - | 0.04 | 백석면 | 20 | - | - | *비산성과 손상이 동시에 있는 경우 손상에 대한보수<br>*석면함유 건축자재 또는 설비에 대한 지속적인 유지관리<br>*석면함유 건축자재 또는 설비가 손상되었을 경우 즉시 보수<br>*석면함유 건축자재를 인위적으로 손상시키지 않도록 함<br>*전기공사, 배관공사 등 건축물 유지·보수 공사 시 석면함유 설비 또는 자재가 훼손되어 석면이 비산되지 않도록 작업수행 | |

건축물 유지보수 공사(전기 공사, 배관 공사 등) 시 석면함유 설비 또는 자재가 훼손되어 석면이 비산되지 않도록 작업을 수행하고 석면함유 건축자재의 손상 시 즉각적인 보수 작업을 실시하여야 한다.

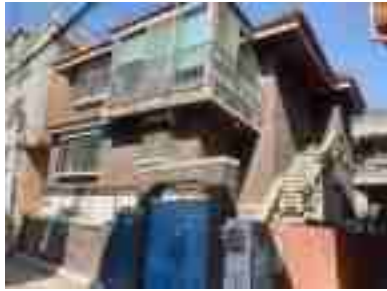
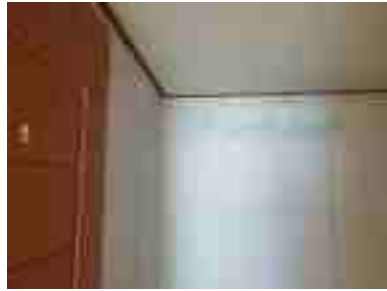
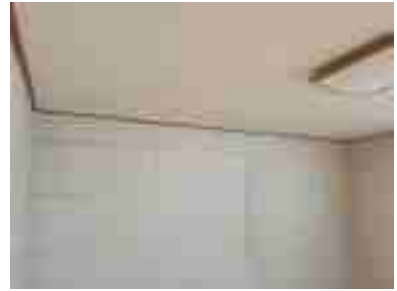
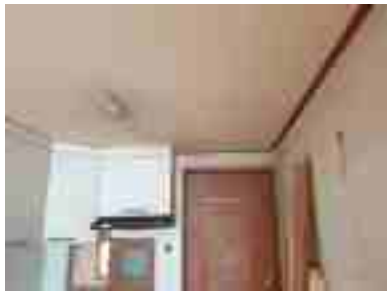
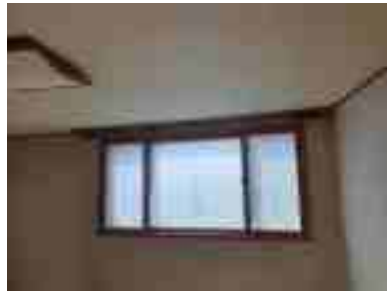
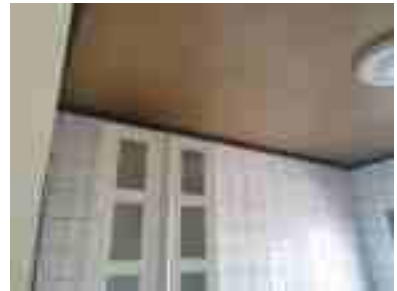
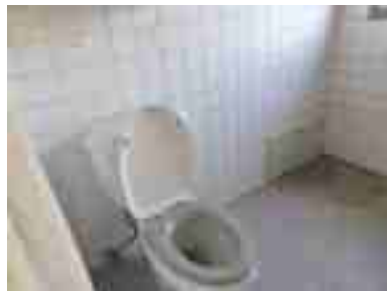
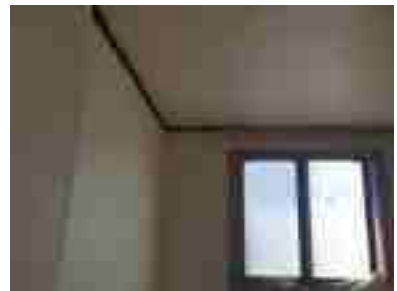
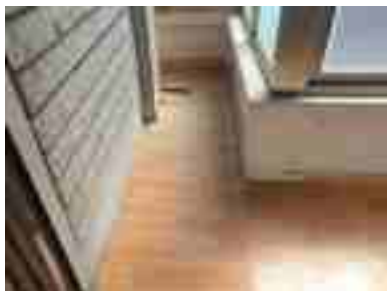
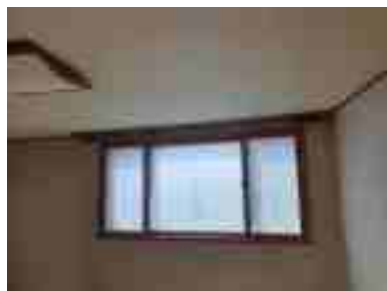
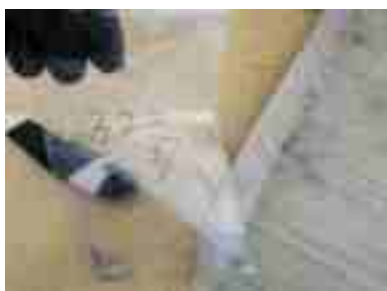
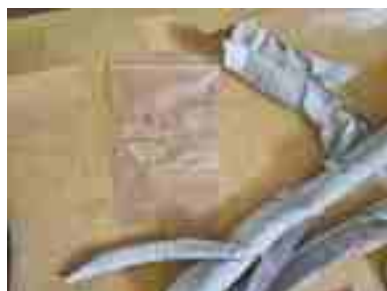
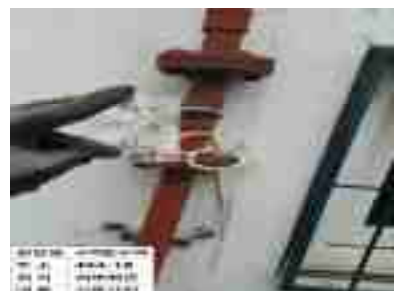
수택동 494-18

첨부 1. 균질부분 및 채취시료 등 관련 사진

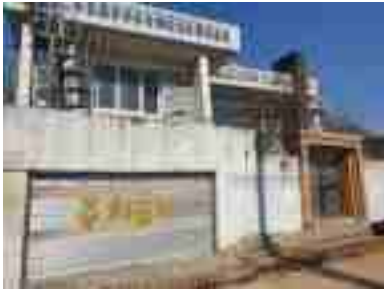
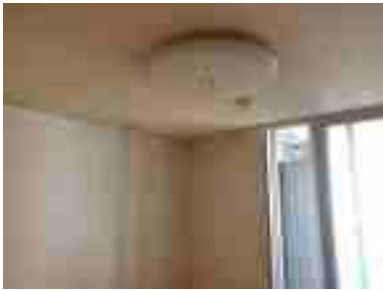
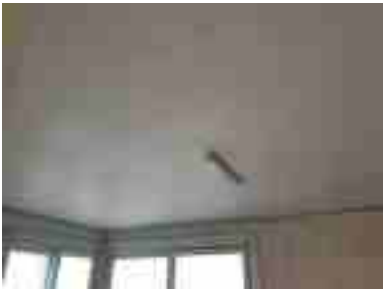
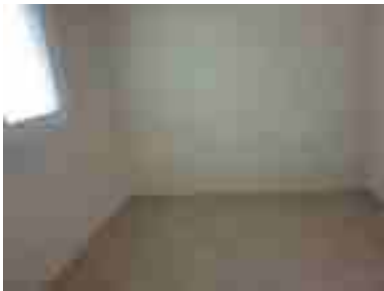
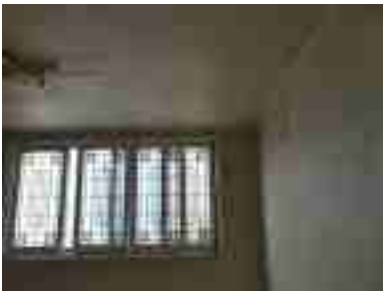
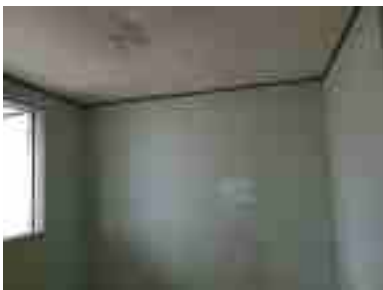
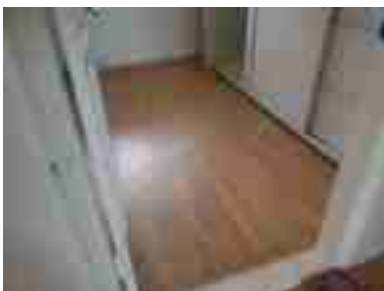
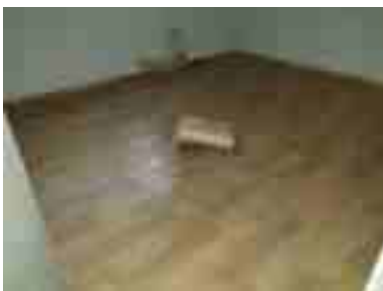
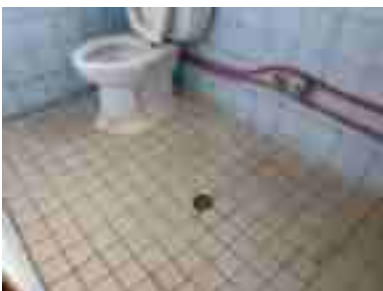
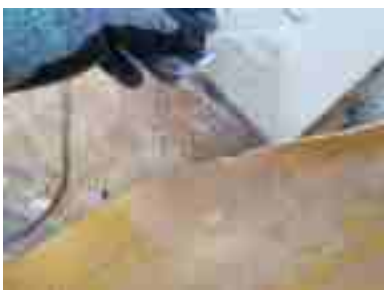
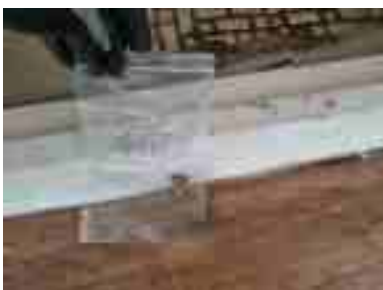
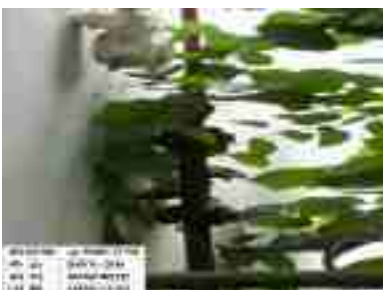
| 주택동 501-26 | | |

첨부 1. 균질부분 및 채취시료 등 관련 사진

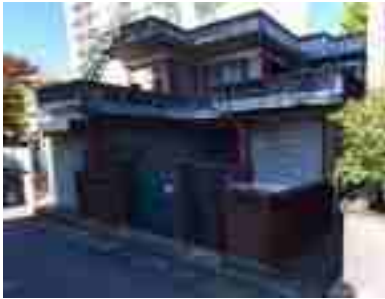
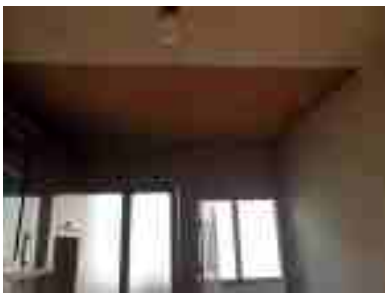
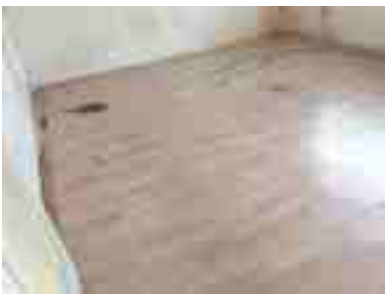
| 주택동 502-2 | | |

첨부 1. 균질부분 및 채취시료 등 관련 사진
